# Rhein-Nebenrinne Bislich-Vahnum

LIFE+ Natur

*LIFE+ belebt  
die Rheinaue bei Bislich*

## Seitenarm fast fertig gestellt - Hochwasser bremst Bauarbeiten

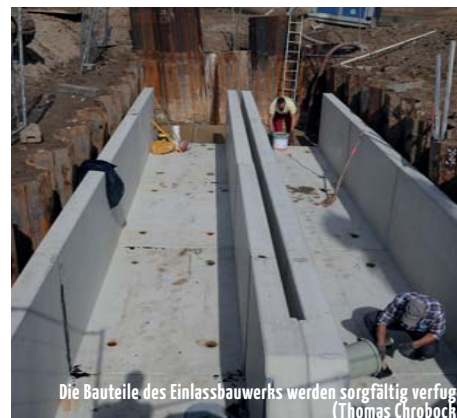
Die Bauteile des Einlassbauwerks werden sorgfältig verfugt (Thomas Chrobok)

Mit dem Einbau des Einlassbauwerks wurde eine Vorgabe der Wasserstraßen- und Schifffahrtsverwaltung umgesetzt. Es besteht aus zwei kammerartigen Durchlässen und hat eine Sohlhöhe von 11,55 m üNN. Das Wasser strömt nur ab einem Wasserstand von über 1,80 m am Pegel Wesel (entspricht etwa dem mittleren Niedrigwasserstand) in den Seitenarm ein. Zudem wurde mit dem Einlassbauwerk der Wassereinstrom in den Seitenarm auf 2 m³/s begrenzt. Erst über einem Wasserstand von 3,80 m am Pegel Wesel gelangt mehr Wasser in den Seitenarm.

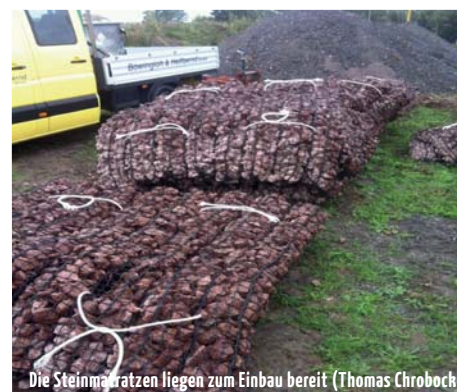
Die Steinmatratzen liegen zum Einbau bereit (Thomas Chrobok)

Um die Passierbarkeit des Einlassbauwerks für kleine und kleinste Wasserlebewesen (zum Beispiel Flohkrebse und Wasserasseln) zu erleichtern, wurde die Sohle des Einlassbauwerks mit Steinmatratzen (sogenannte Gabionen) versehen. Die Steinmatratzen reduzieren die Strömungsgeschwindigkeit am Boden des Bauwerks. Somit können auch die kleinen Flussbewohner, die sich nicht gegen starke Strömungen wehren können, aus dem Hauptstrom in den Seitenarm und wieder zurück gelangen.

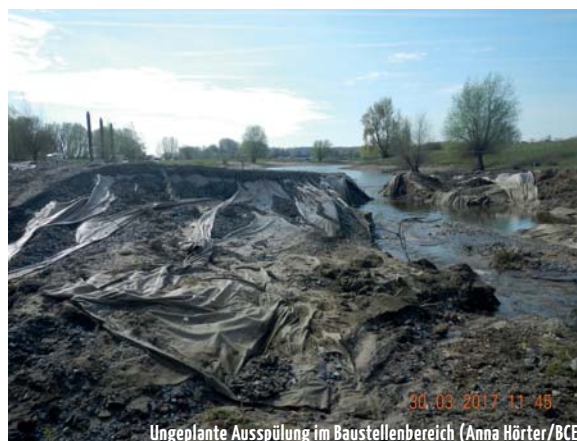
Ungeplante Ausspülung im Baustellenbereich (Anna Hörter/BCE)

Im März 2017 ruhte unsere Baustelle noch. Doch bei einem kleineren Hochwasser wurde sie überschwemmt. Dabei kam es zu einer Ausspülung von etwa 350 m³ Material aus dem Baustellenbereich. Dieses Material hat sich zum Teil im Bereich des Liegeplatzes der Bislicher Fähre abgelagert. In Abstimmung mit dem Heimat- und Bürgerverein Bislich e.V., der Stadt Wesel und den zuständigen Behörden wurde der Bereich von einem entsprechend ausgerüsteten Schiff per Echlot vermessen, um festzustellen wo sich wieviel Material abgelagert hat. Das eingetragene Material wird ausgebaggert, um den Betrieb der Fähre nicht zu gefährden.

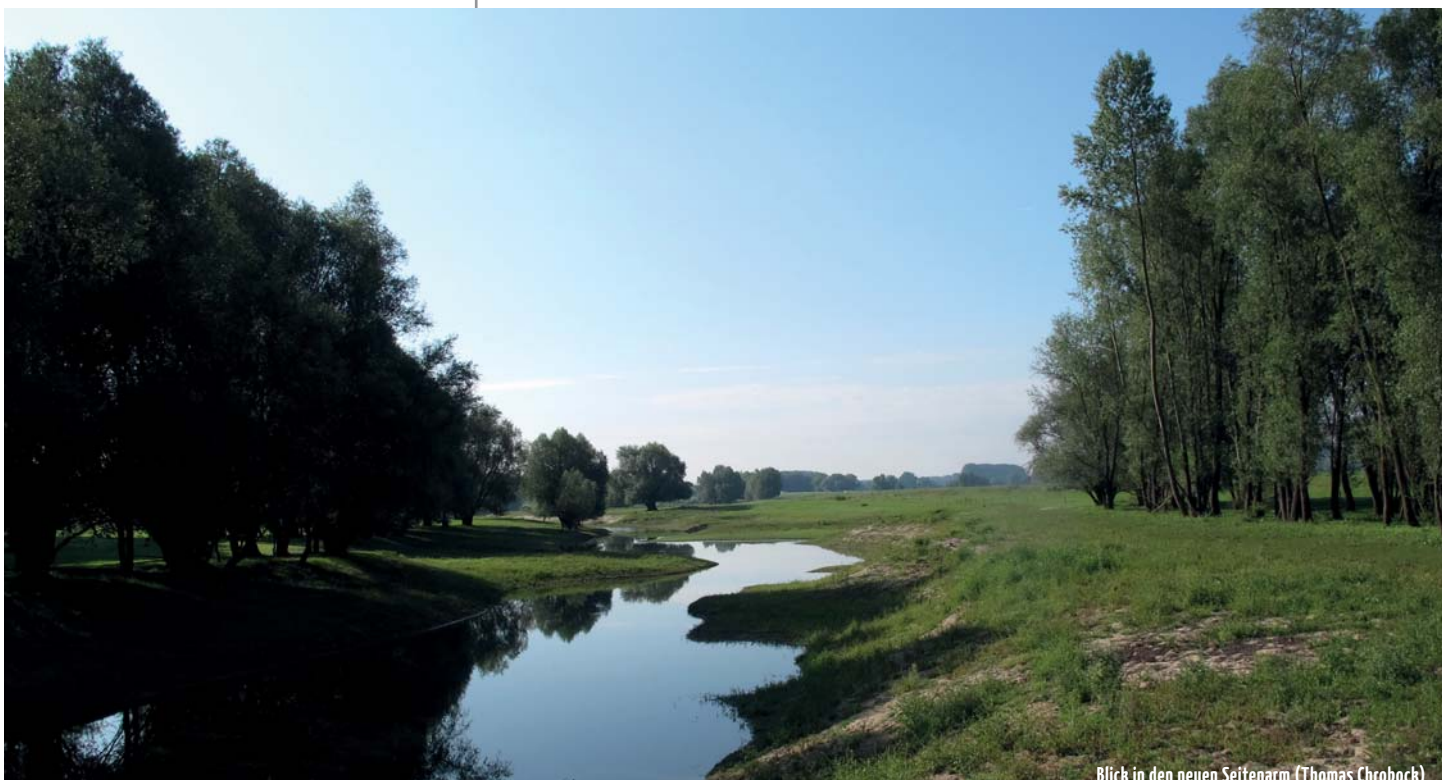
Blick in den neuen Seitenarm (Thomas Chrobok)
